Opvolging Effecten Flexibel Storten

Halfjaar rapportage Plaat van Walsoorden
Tweede halfjaar 2015

Datum	24 november 2015
Status	Definitief

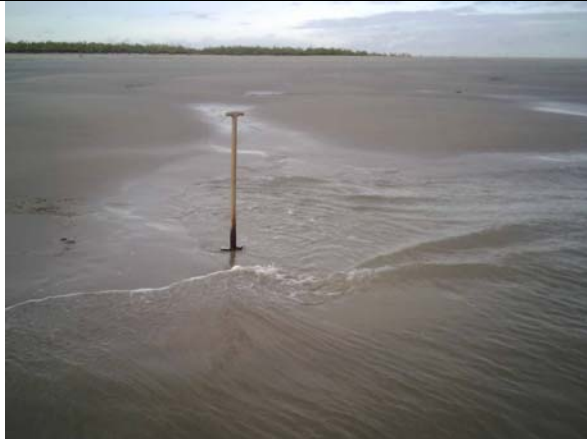
Datum: 16-9-2015

Geomorfologische eenheid: P2b1

Lutum: 0-2

Wadpieren	Geen
Corophium	Geen
Kokkels	Geen
Bodemleven	Geen

Hoek: 295°

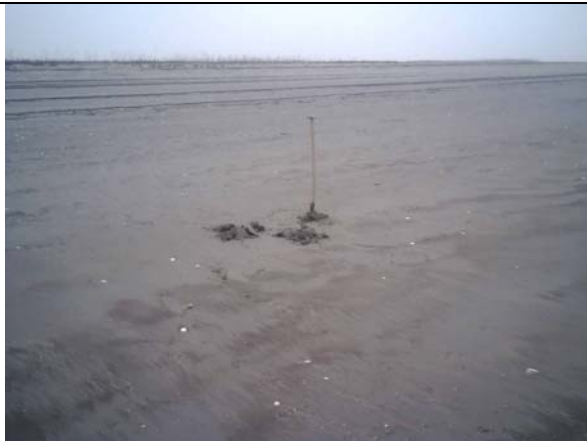
Datum: 24-3-2015

Geomorfologische eenheid: P2c

Lutum: 0-2

Wadpieren	Geen
Corophium	Geen
Kokkels	Geen
Bodemleven	Geen

Hoek: 295°

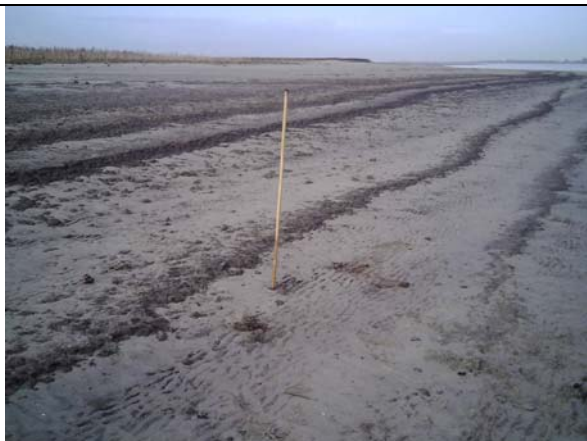
Datum: 9-12-2014

Geomorfologische eenheid: P2c

Lutum: 0-2

Wadpieren	Geen
Corophium	Geen
Kokkels	Geen
Bodemleven	Geen

Hoek: 295°

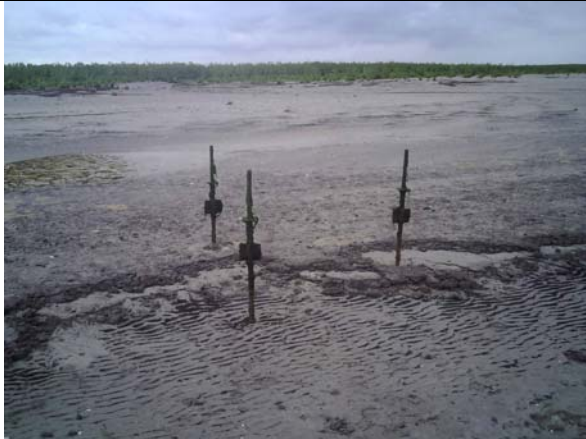
Datum: 9-9-2014

Geomorfologische eenheid: P2c

Lutum: 0-2

Wadpieren	Geen
Corophium	Geen
Kokkels	Geen
Bodemleven	Geen

Hoek: 295°

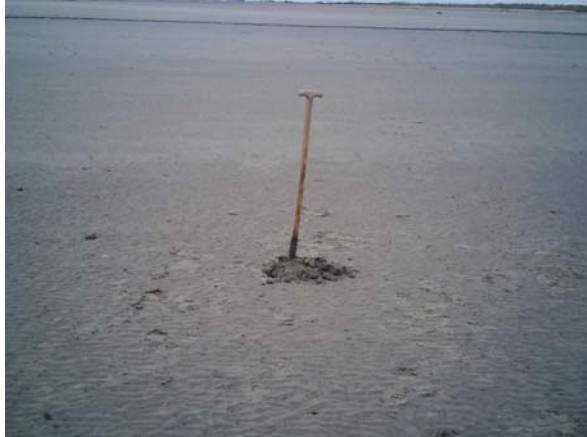
Datum: 16-9-2015

Geomorfologische eenheid: P2c

Lutum: 0-2

Wadpieren	Geen
Corophium	Geen
Kokkels	Geen
Bodemleven	Geen

Hoek: 285°

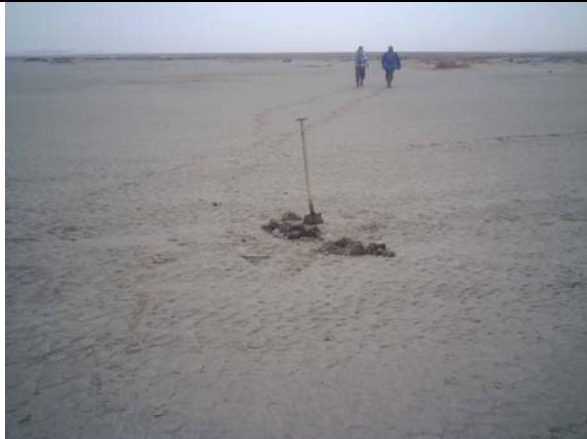
Datum: 24-3-2015

Geomorfologische eenheid: P2c

Lutum: 0-2

Wadpieren	Geen
Corophium	Geen
Kokkels	Geen
Bodemleven	Geen

Hoek: 285°

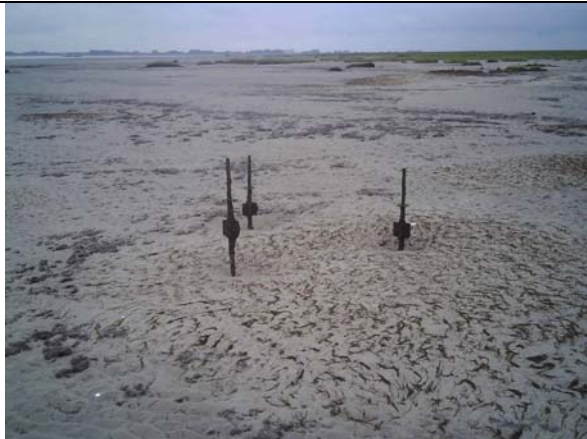
Datum: 9-9-2014

Hoek: 285°

Geomorfologische eenheid: P2c

Lutum: 0-2

Wadpieren	Geen
Corophium	Geen
Kokkels	Geen
Bodemleven	Geen

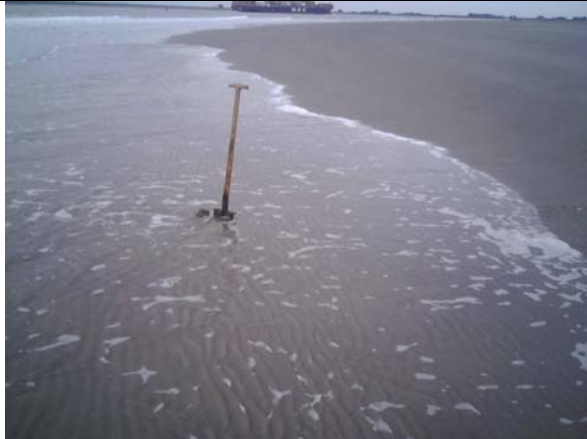
Datum: 16-9-2015

Geomorfologische eenheid: P2c

Lutum: 0-2

Wadpieren	Geen
Corophium	Geen
Kokkels	Geen
Bodemleven	Geen

Hoek: 290°

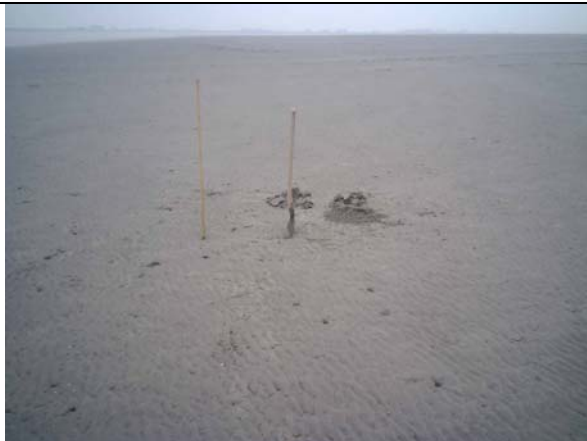
Datum: 24-3-2015

Geomorfologische eenheid: P2c

Lutum: 0-2

Wadpieren	Geen
Corophium	Geen
Kokkels	Geen
Bodemleven	Geen

Hoek: 290°

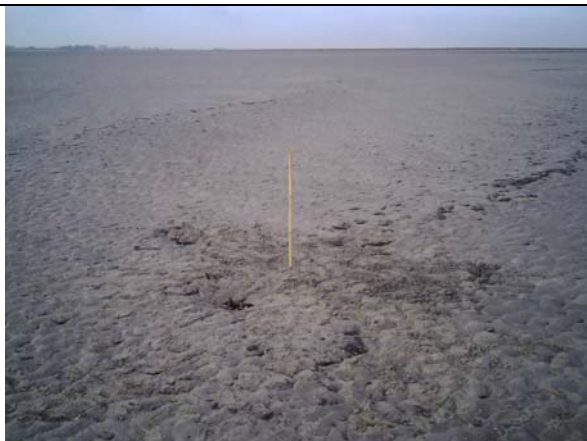
Datum: 9-12-2014

Geomorfologische eenheid: P2c

Lutum: 0-2

Wadpieren	Geen
Corophium	Geen
Kokkels	Geen
Bodemleven	Geen

Hoek: 290°

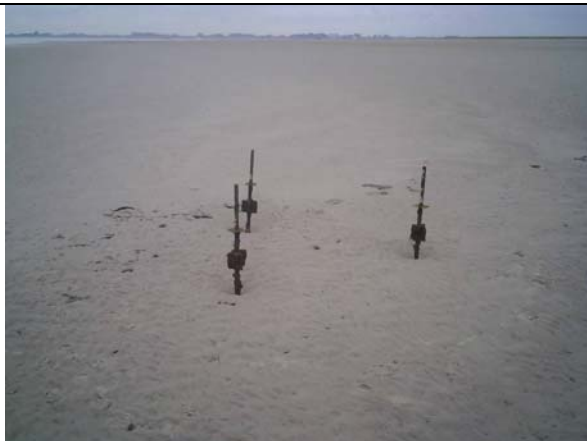
Datum: 9-9-2014

Geomorfologische eenheid: P2c

Lutum: 0-2

Wadpieren	Geen
Corophium	Geen
Kokkels	Geen
Bodemleven	Geen

Hoek: 290°

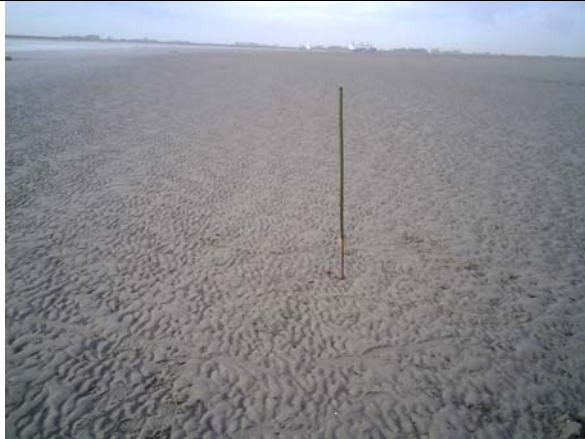
Datum: 9-12-2014

Geomorfologische eenheid: P2c

Lutum: 0-2

Wadpieren	Geen
Corophium	Geen
Kokkels	Geen
Bodemleven	Geen

Hoek: 285°

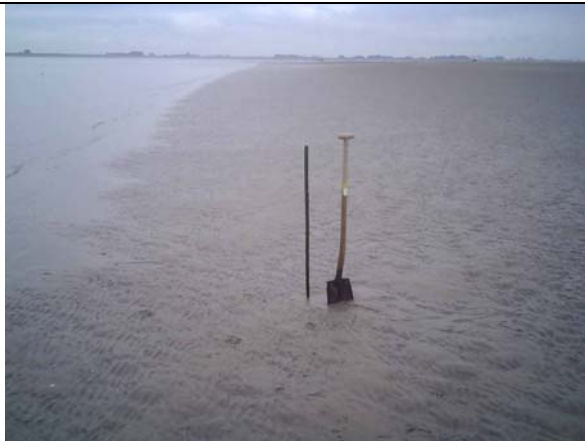
Datum: 9-9-2014

Geomorfologische eenheid: P2c

Lutum: 0-2

Wadpieren	Geen
Corophium	Geen
Kokkels	Geen
Bodemleven	Geen

Hoek: 285°

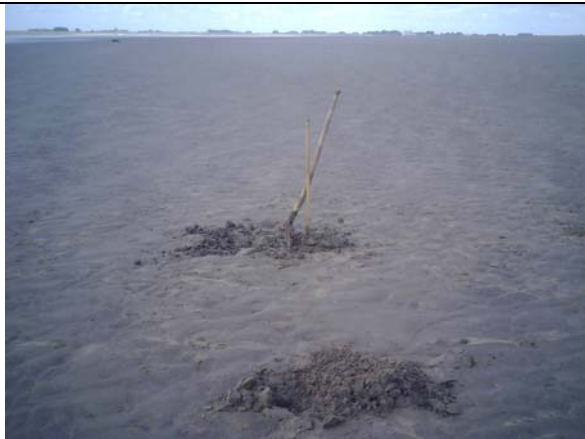
Datum: 15-5-2014

Geomorfologische eenheid: P2c

Lutum: 0-2

Wadpieren	Geen
Corophium	Geen
Kokkels	Geen
Bodemleven	Geen

Hoek: 285°

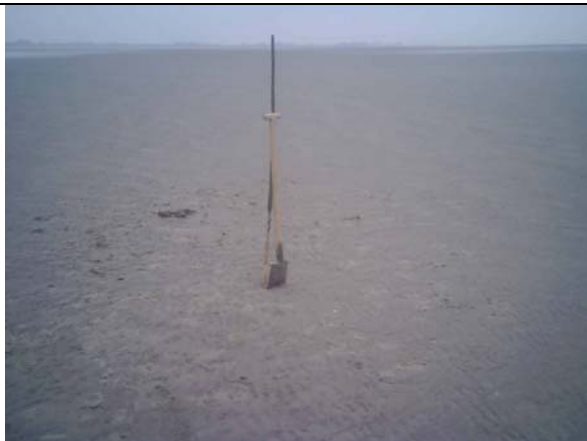
Datum: 18-3-2014

Geomorfologische eenheid: P2c

Lutum: 0-2

Wadpieren Geen

Corophium Geen

Kokkels Geen

Bodemleven Geen

Hoek: 285°

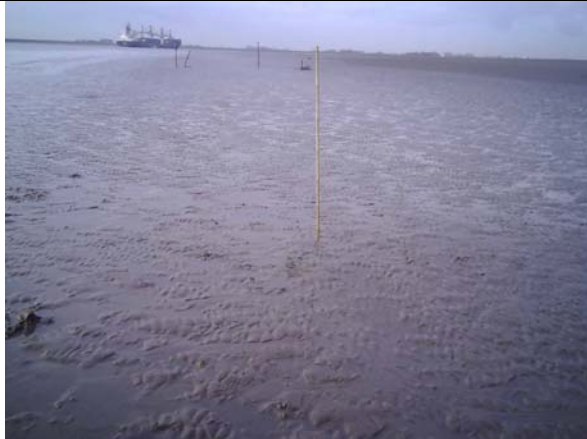
Datum: 9-12-2014

Geomorfologische eenheid: P2c

Lutum: 0-2

Wadpieren	Geen
Corophium	Geen
Kokkels	Geen
Bodemleven	Geen

Hoek: 285°

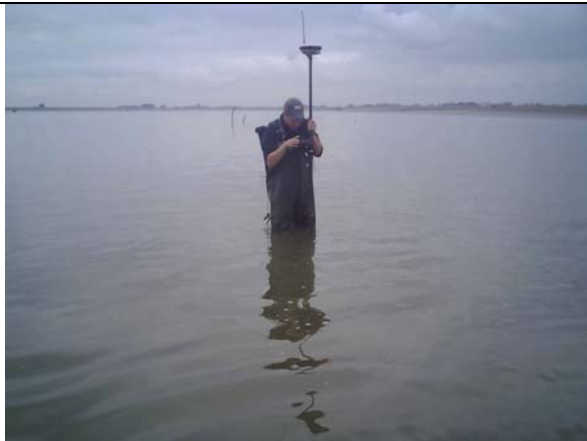
Datum: 9-9-2014

Opmerking:
plot in water geen monsters

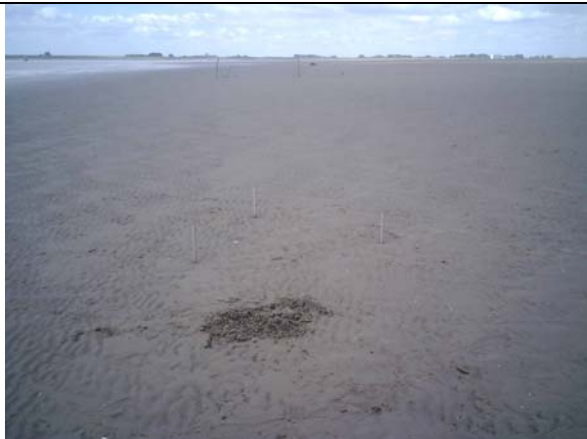
Datum: 15-5-2014

Geomorfologische eenheid: P2c

Lutum: 0-2

Wadpieren	Geen
Corophium	Geen
Kokkels	Geen
Bodemleven	Geen

Hoek: 285°

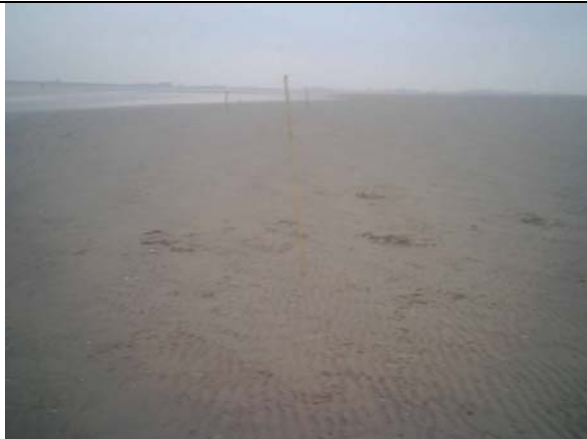
Datum: 18-3-2014

Geomorfologische eenheid: P2c

Lutum: 0-2

Wadpieren Geen

Corophium Geen

Kokkels Geen

Bodemleven Geen

Hoek: 285°

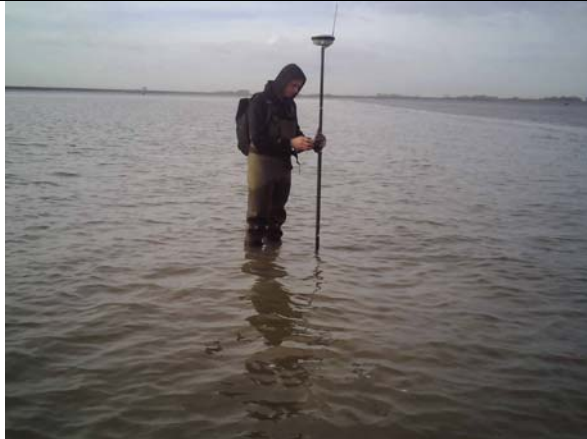
Datum: 9-12-2014

Opmerking:
Water te hoog, wel RTK gemeten

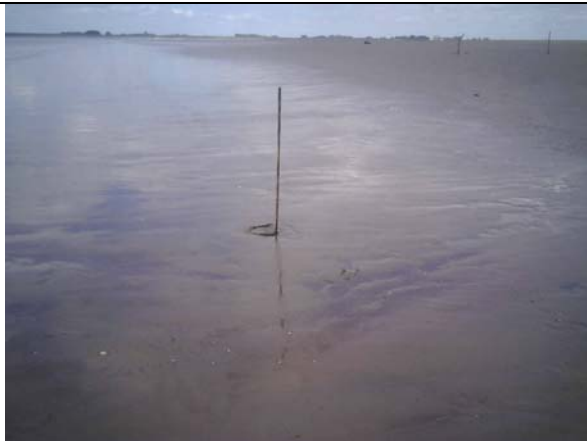
Datum: 15-5-2014

Geomorfologische eenheid: P2c

Lutum: 0-2

Wadpieren	Weinig
Corophium	Geen
Kokkels	Geen
Bodemleven	Sporadisch

Hoek: 285°

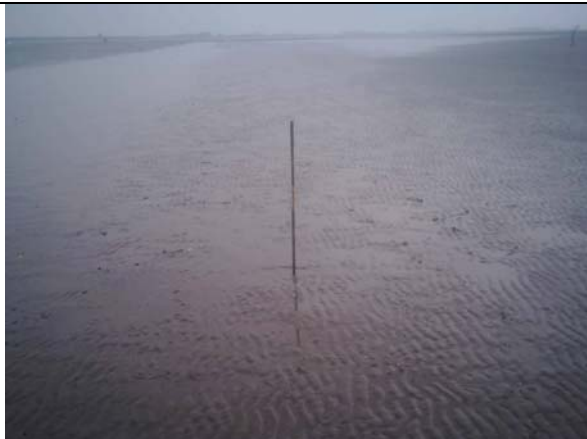
Datum: 18-3-2014

Geomorfologische eenheid: P2c

Lutum: 0-2

Wadpieren	Geen
Corophium	Geen
Kokkels	Geen
Bodemleven	Geen

Hoek: 285°

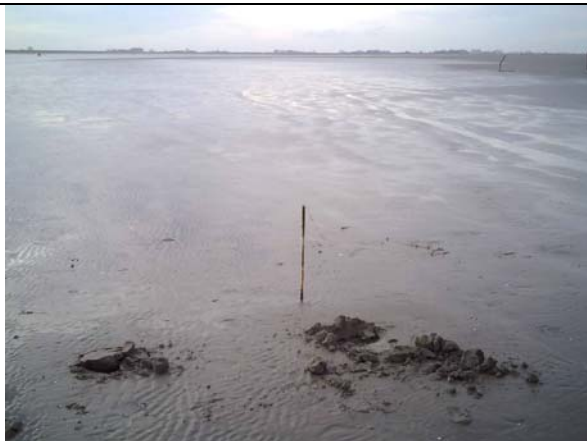
Datum: 8-1-2014

Geomorfologische eenheid: P2c

Lutum: 0-2

Wadpieren Geen

Corophium Geen

Kokkels Geen

Bodemleven Geen

Hoek: 285°

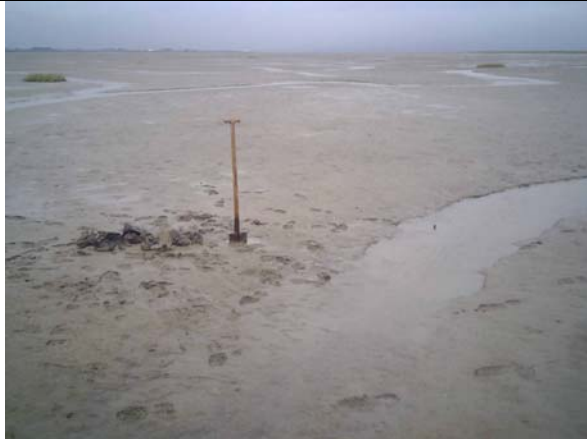
Datum: 16-9-2015

Geomorfologische eenheid: P1a1

Lutum: 5-8

Wadpieren	Geen
Corophium	Weinig
Kokkels	Geen
Bodemleven	Rijk

Hoek: 290°

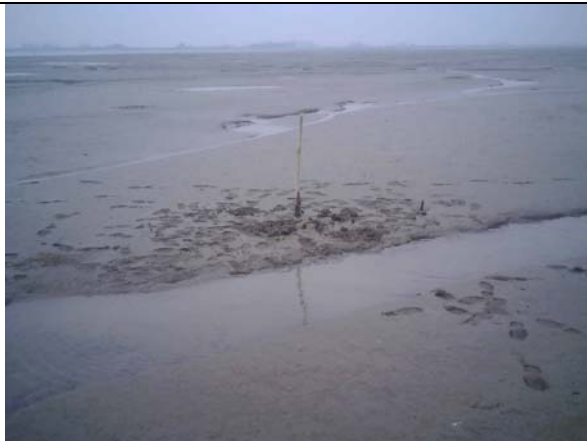
Datum: 24-3-2015

Geomorfologische eenheid: P1a1

Lutum: 5-8

Wadpieren	Weinig
Corophium	Geen
Kokkels	Geen
Bodemleven	Rijk

Hoek: 290°

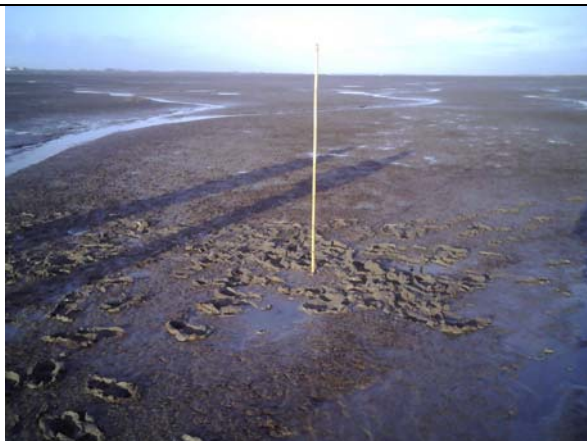
Datum: 9-12-2014

Geomorfologische eenheid: P1a2

Lutum: 12-17

Wadpieren	Weinig
Corophium	Weinig
Kokkels	Geen
Bodemleven	Gemiddeld

Hoek: 290°

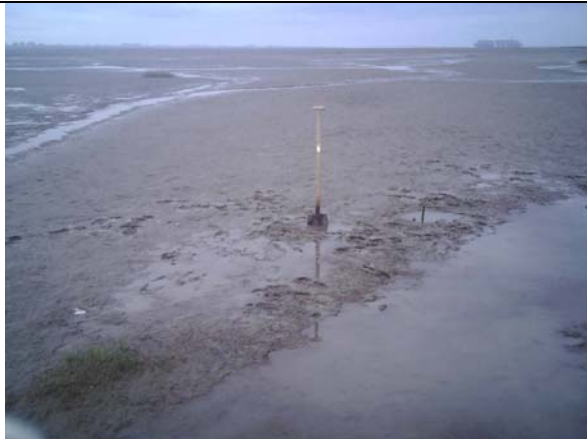
Datum: 9-9-2014

Geomorfologische eenheid: P1a2

Lutum: 8-12

Wadpieren Weinig

Corophium Veel

Kokkels Geen

Bodemleven Rijk

Hoek: 290°

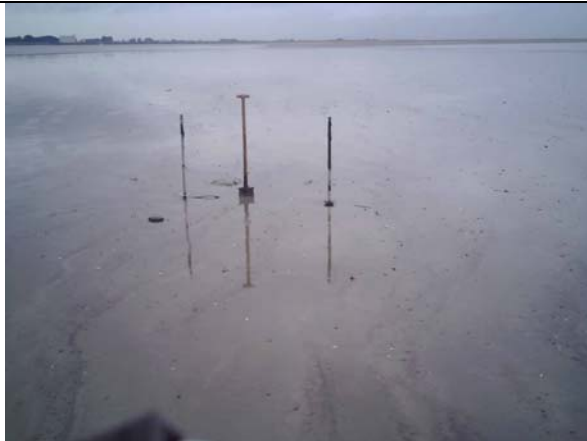
Datum: 16-9-2015

Geomorfologische eenheid: P2c

Lutum: 0-2

Wadpieren	Geen
Corophium	Geen
Kokkels	Geen
Bodemleven	Geen

Hoek: 280°

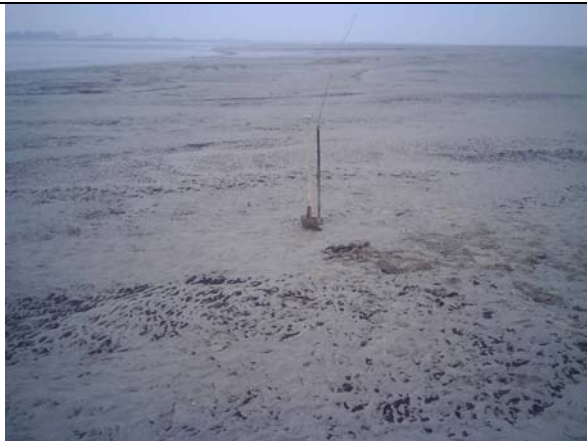
Datum: 24-3-2015

Geomorfologische eenheid: P2c

Lutum: 0-2

Wadpieren	Geen
Corophium	Geen
Kokkels	Geen
Bodemleven	Geen

Hoek: 280°

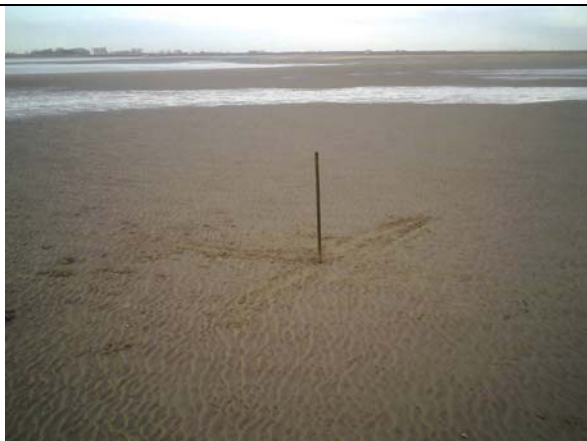
Datum: 9-12-2014

Geomorfologische eenheid: P2c

Lutum: 0-2

Wadpieren	Geen
Corophium	Geen
Kokkels	Geen
Bodemleven	Geen

Hoek: 280°

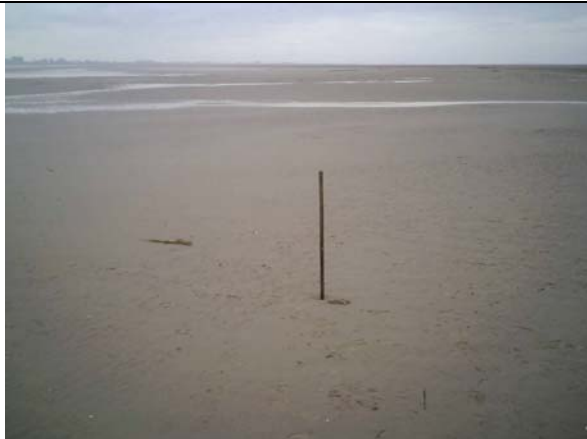
Datum: 9-9-2014

Geomorfologische eenheid: P2c

Lutum: 0-2

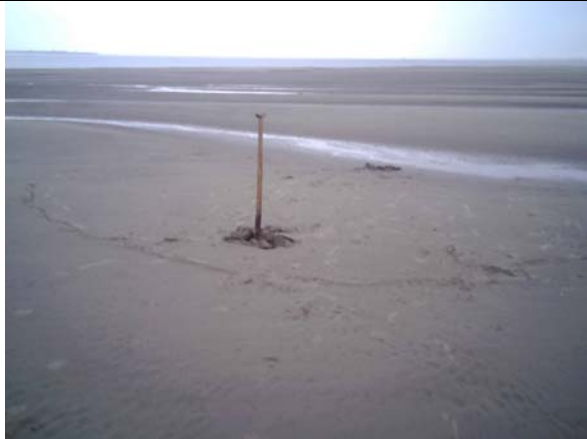
Datum: 16-9-2015

Geomorfologische eenheid: P2b1

Lutum: 0-2

Hoek: 300°

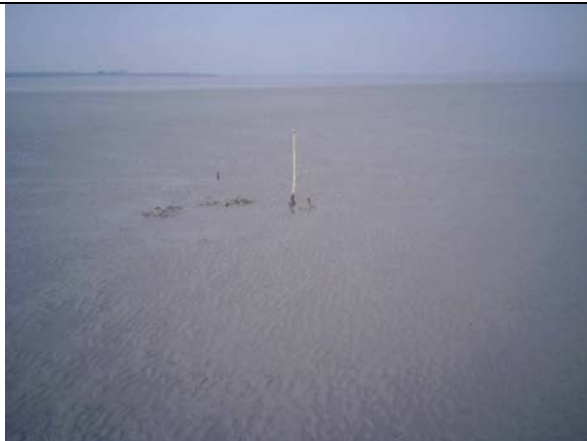
Datum: 24-3-2015

Geomorfologische eenheid: P2c

Lutum: 0-2

Hoek: 300°

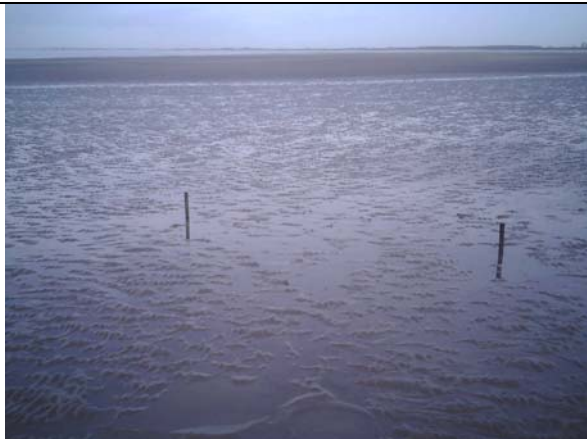
Datum: 9-12-2014

Geomorfologische eenheid: P2c

Lutum: 0-2

Hoek: 300°

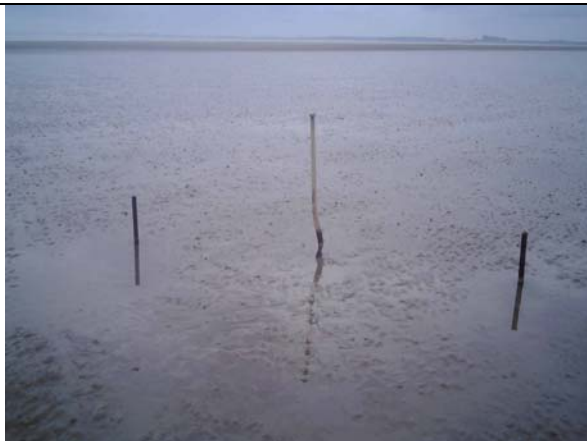
Datum: 9-9-2014

Geomorfologische eenheid: P1a1

Lutum: 0-2
